昭和28年6月28日門司大災害の記録

あの日から50年

平成16年3月
福岡県土木部砂防課

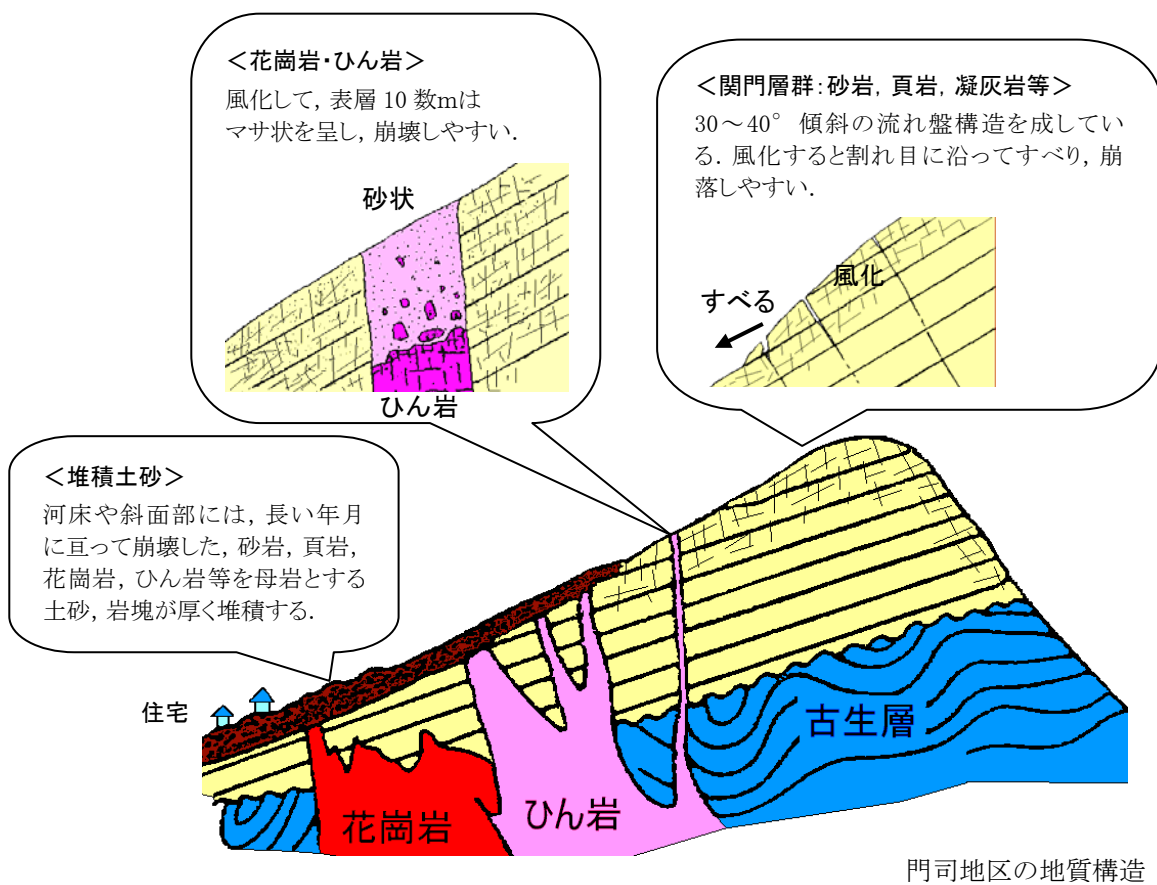
土石流被害の激しかった企救半島北西部には、関門層群が 30°～40° の急傾斜で分布しており、地形も急峻である。関門層群は、柱状節理の発達した砂岩・珪質凝灰岩などを主体とし、軟らかな頁岩・凝灰岩を挟んでいるため、風化が進行すると割れ目沿いに滑って崩落しやすい構造（流れ盤構造）である。また、これらを貫く火成岩類の岩脈も、風化が著しくマサ化しているため、容易に崩落を生じる状態であった。

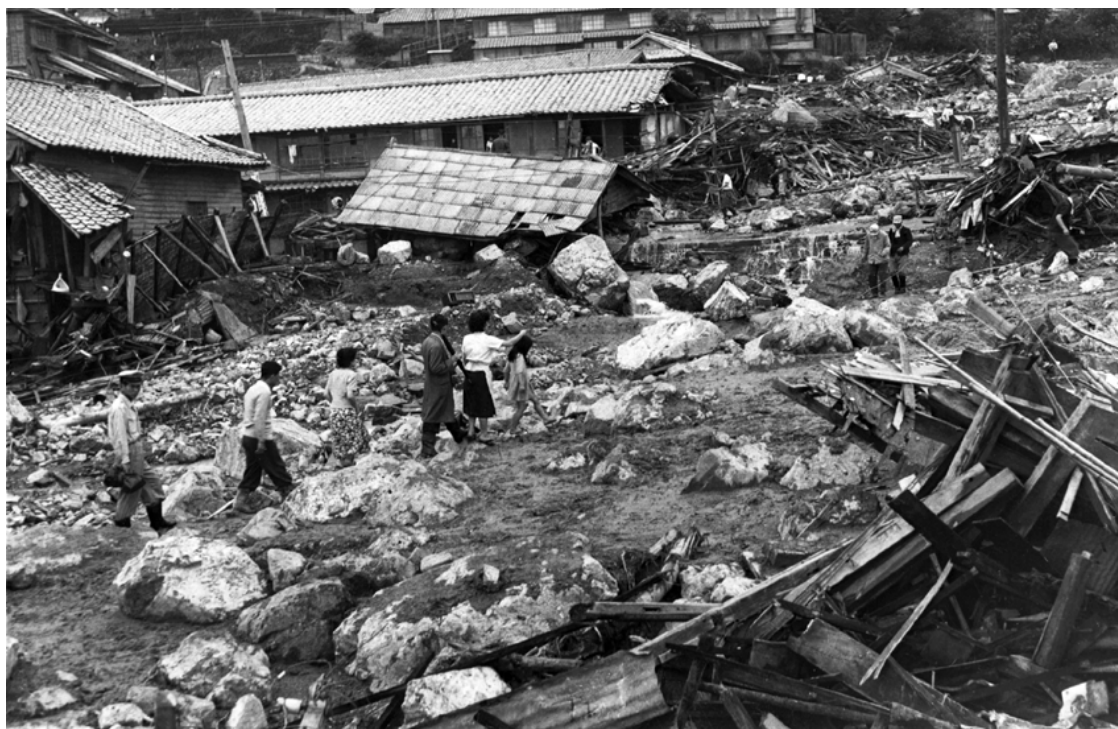
白木崎を襲った土石流 家屋は倒壊し押し流された

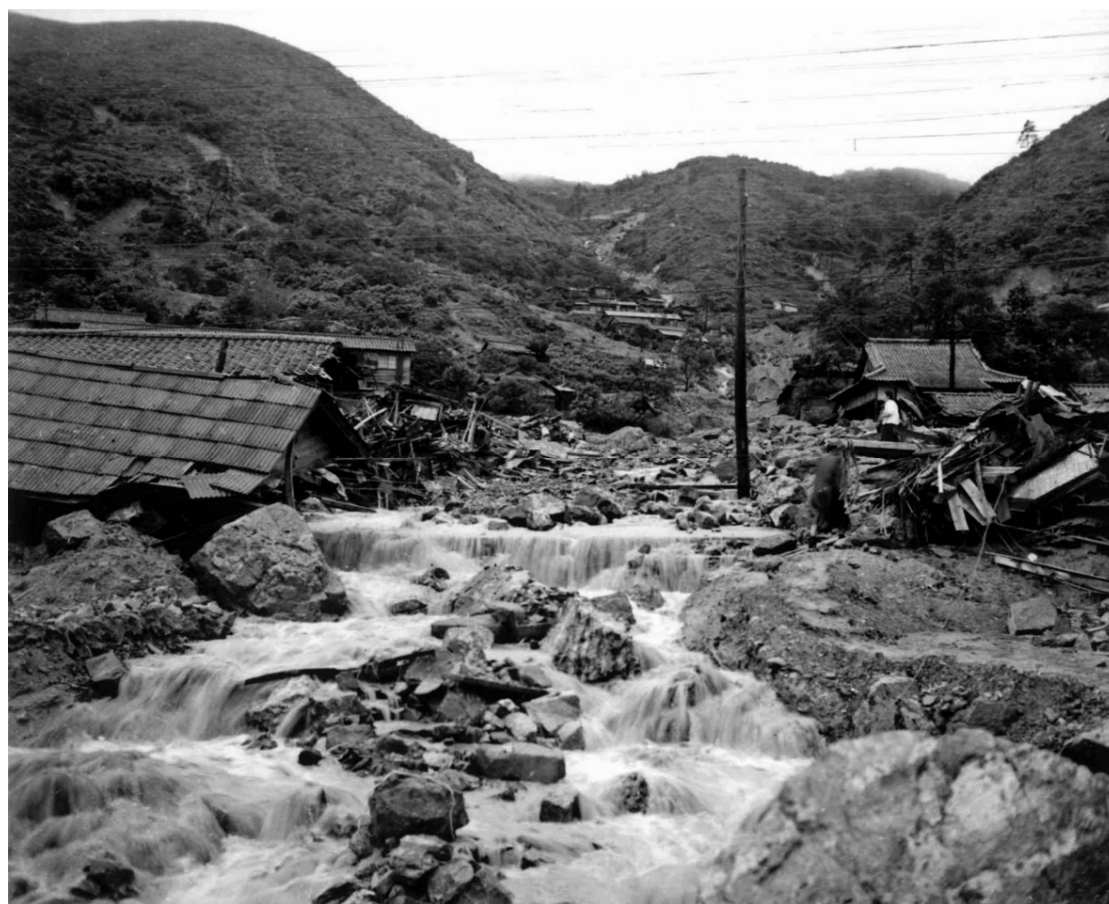
土石流に襲われた白木崎川の惨状

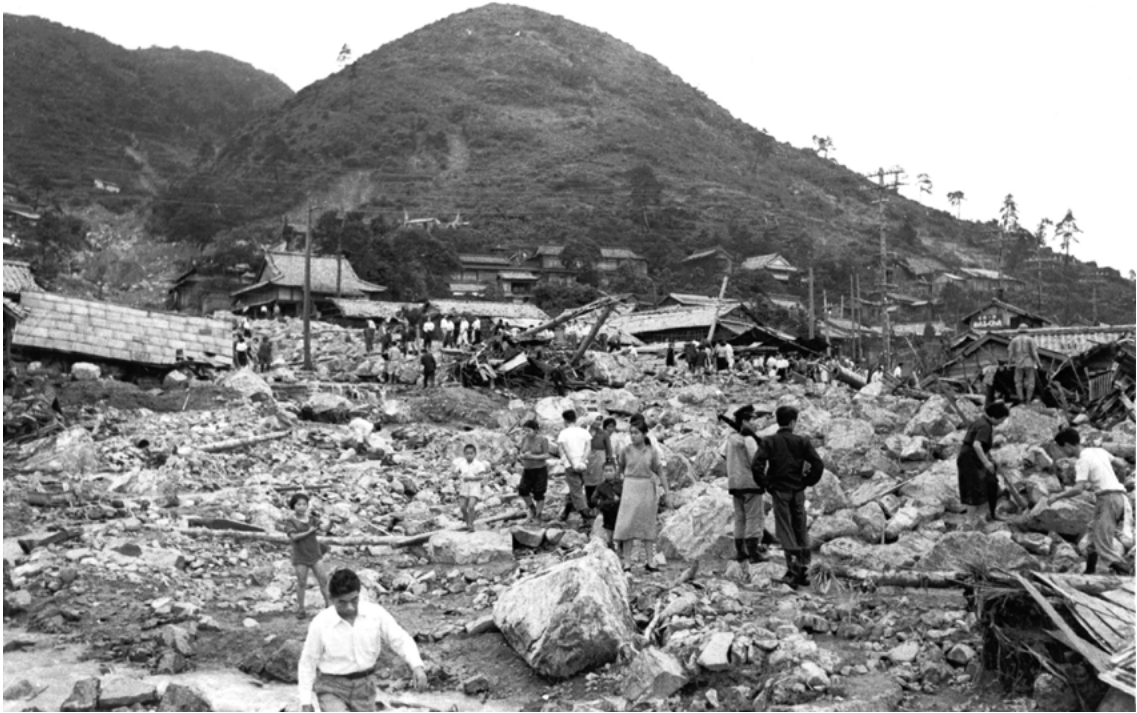
巨石に覆われ荒野と化した白木崎の惨状

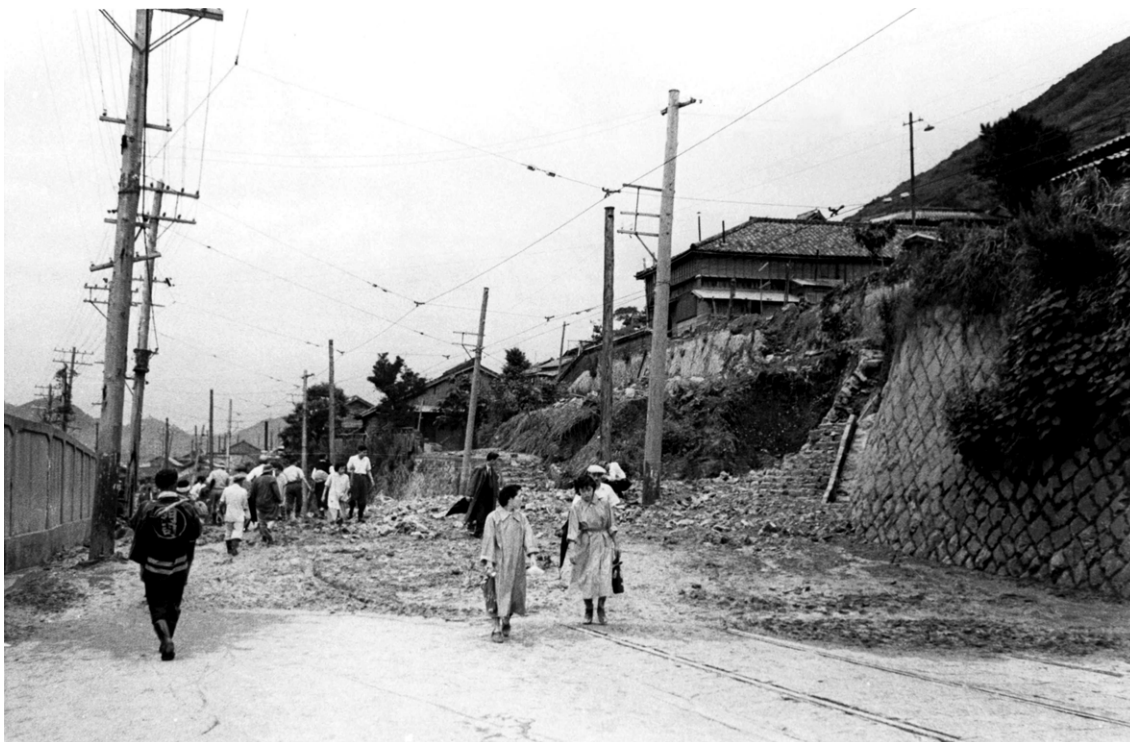
電車道に流れ出た土砂(白木崎地区)

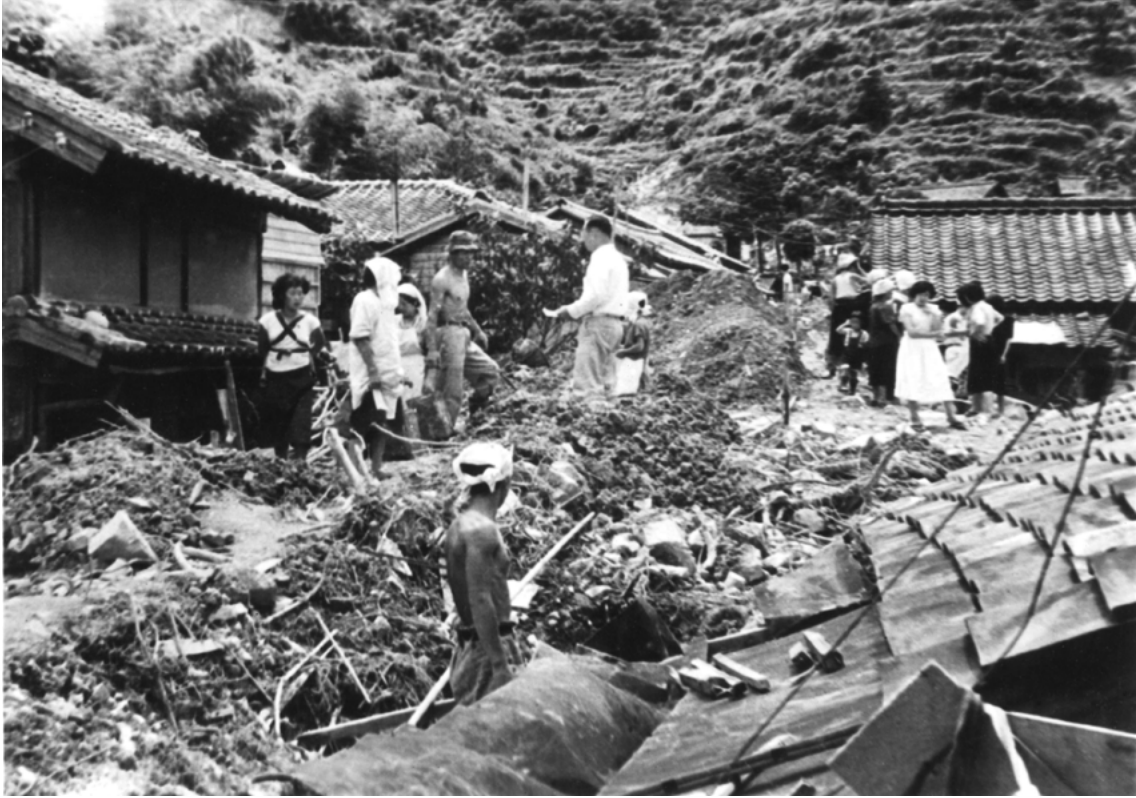
民家を呑み込んだ土石流(宗利川)

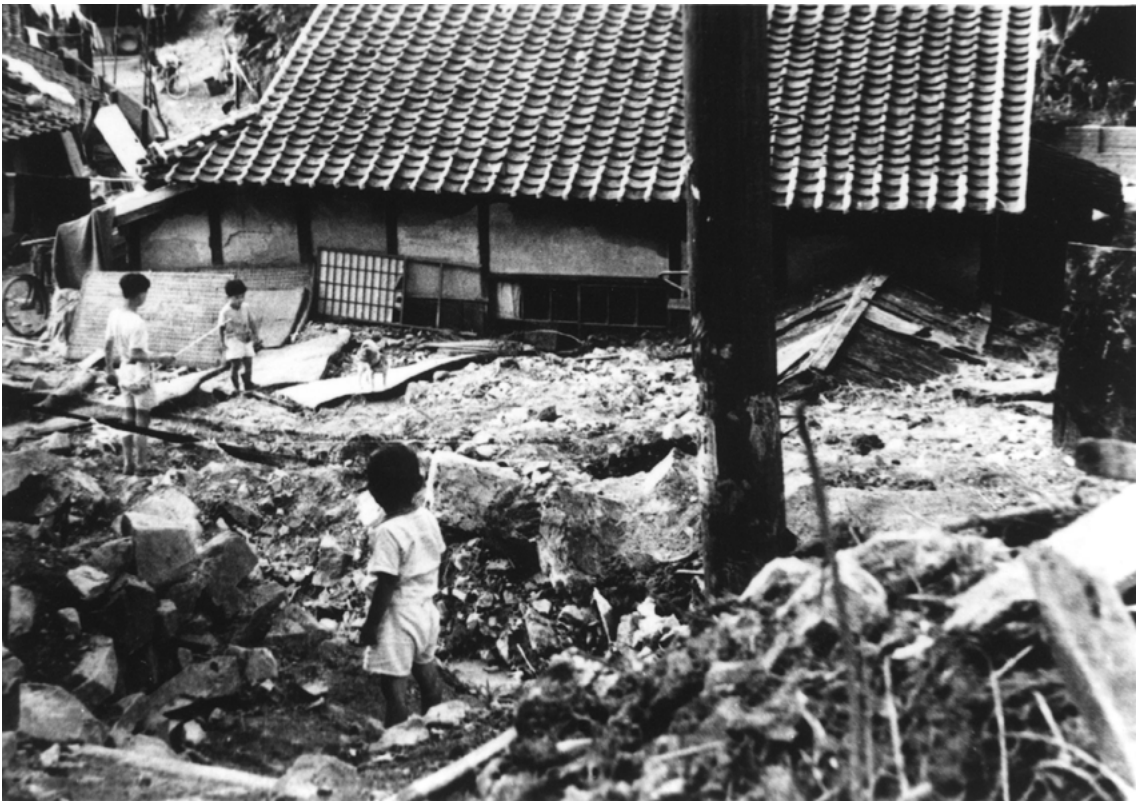
民家を呑み込んだ土石流(葛葉川)

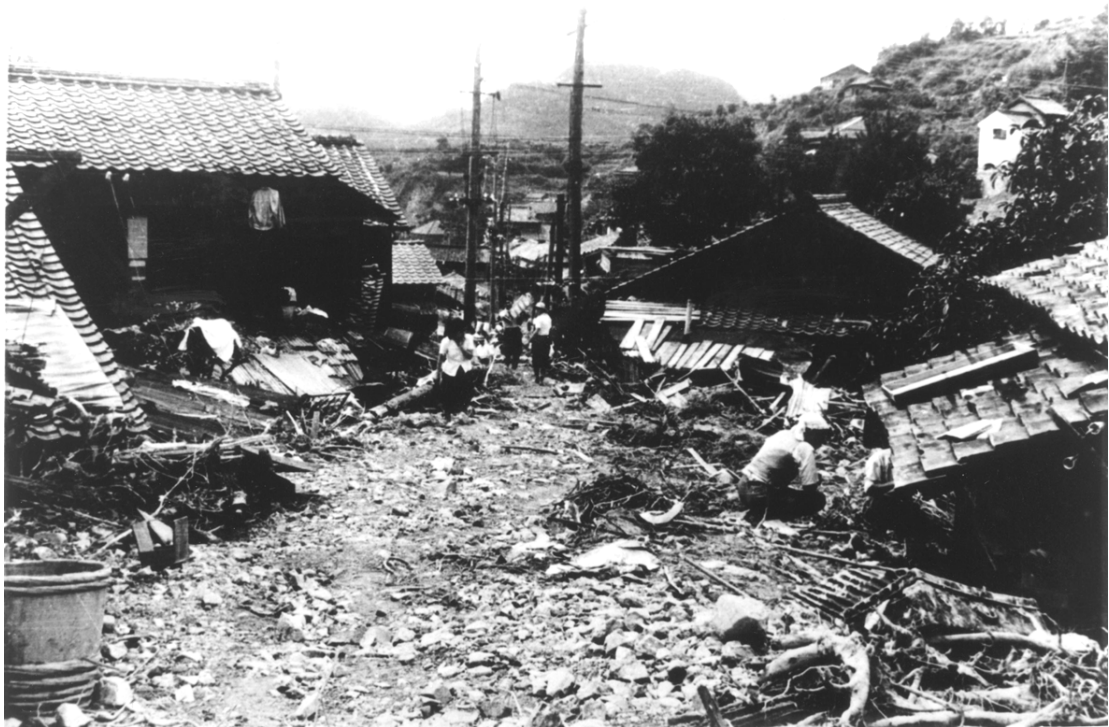
土石流により泥土や岩石に埋め尽くされた家屋(谷町付近)

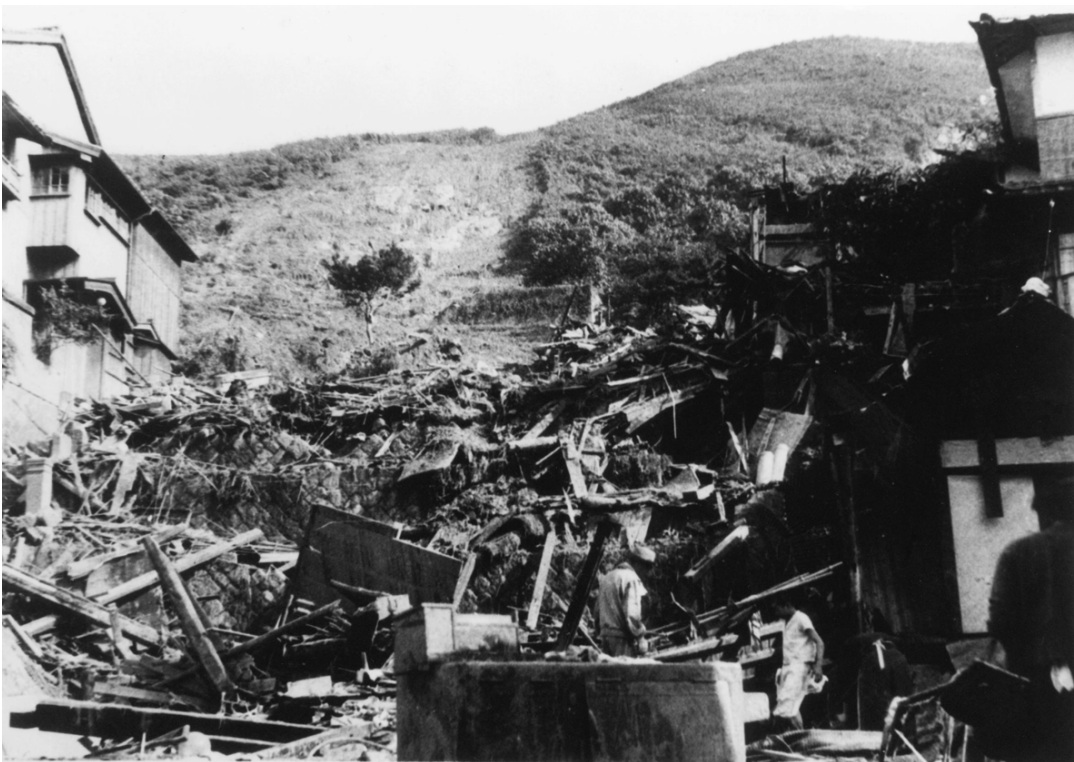
土石流により倒壊した家屋(広石地区)

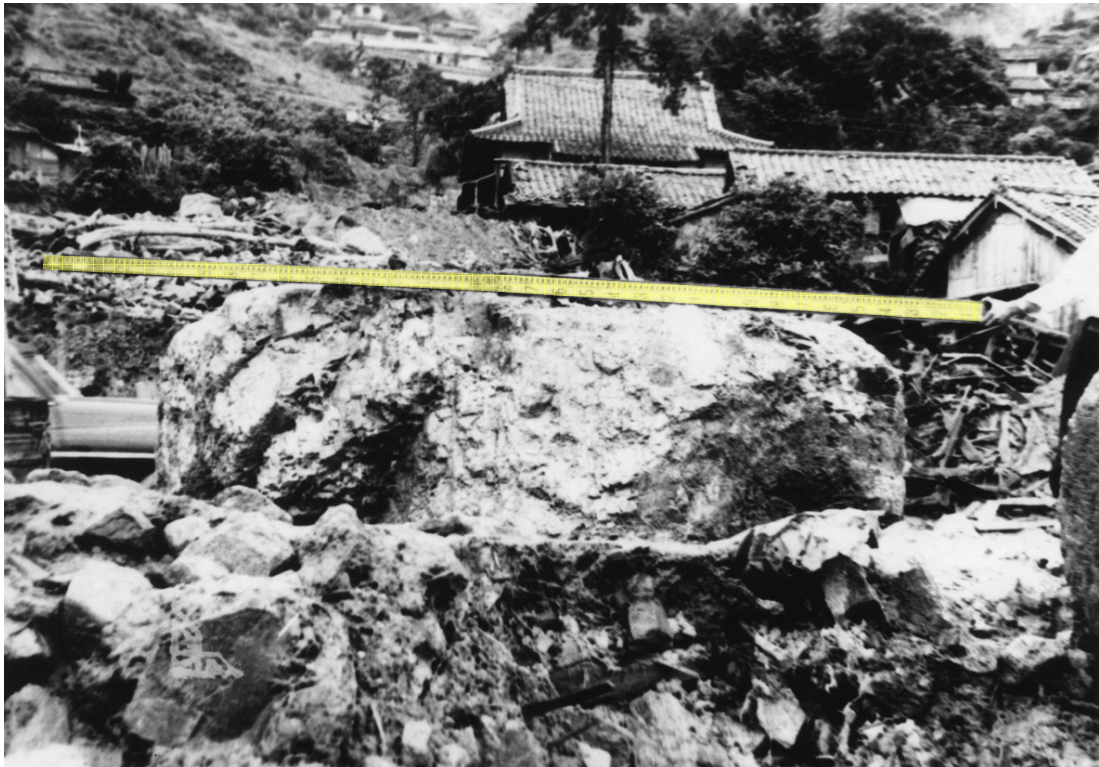
民家を襲った巨岩

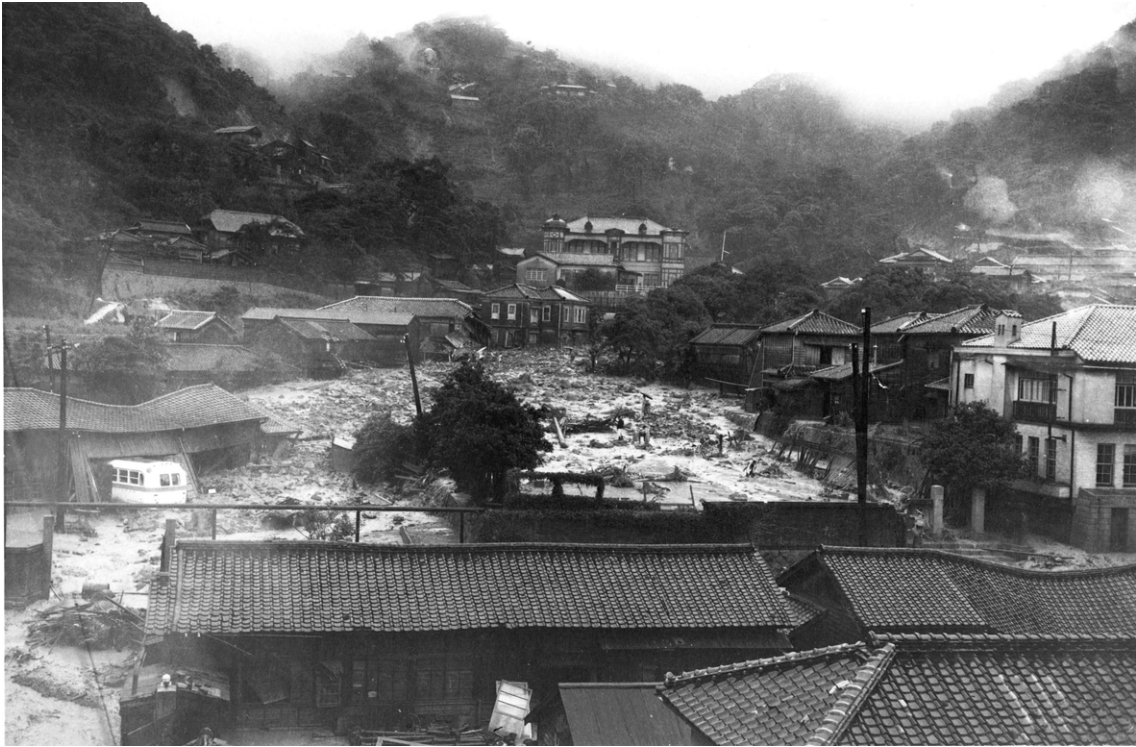
土石流に埋まる清滝町の惨状

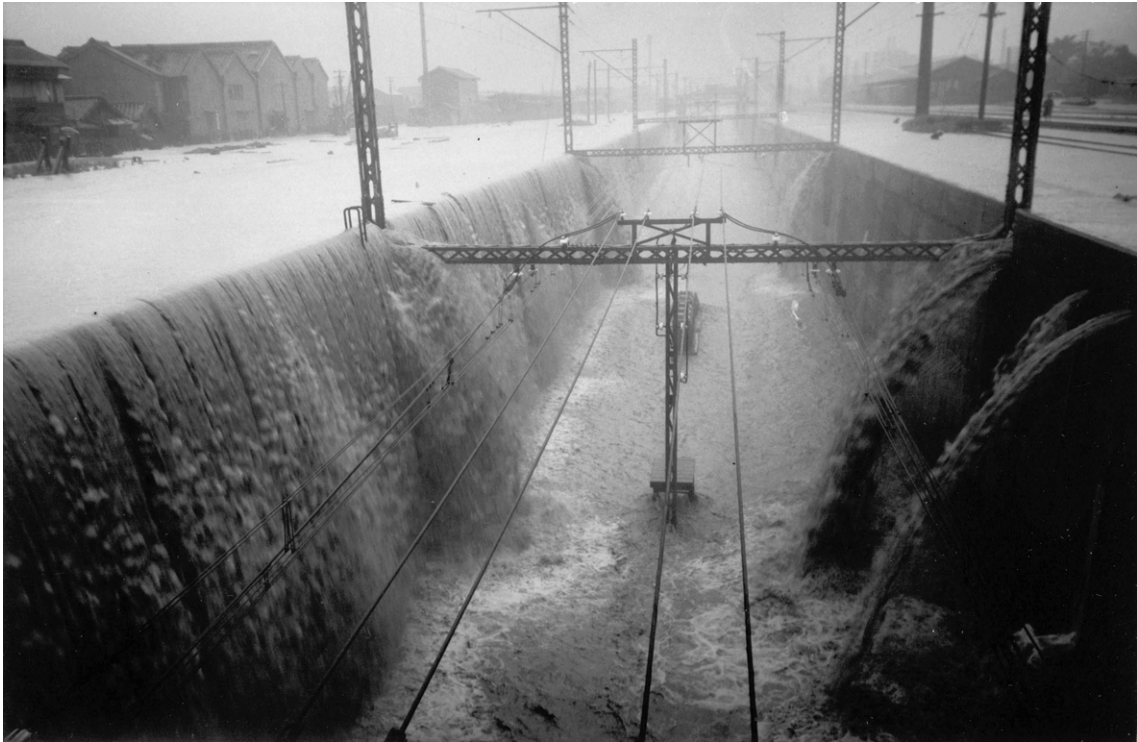
濁流が流れ込む関門トンネルの入口

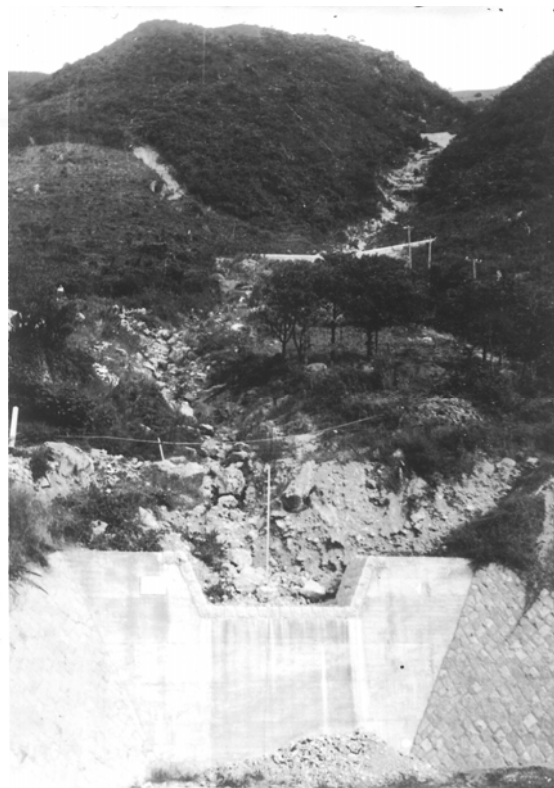
藤見川砂防工事全体計画平面図

▲工事が進む藤見川

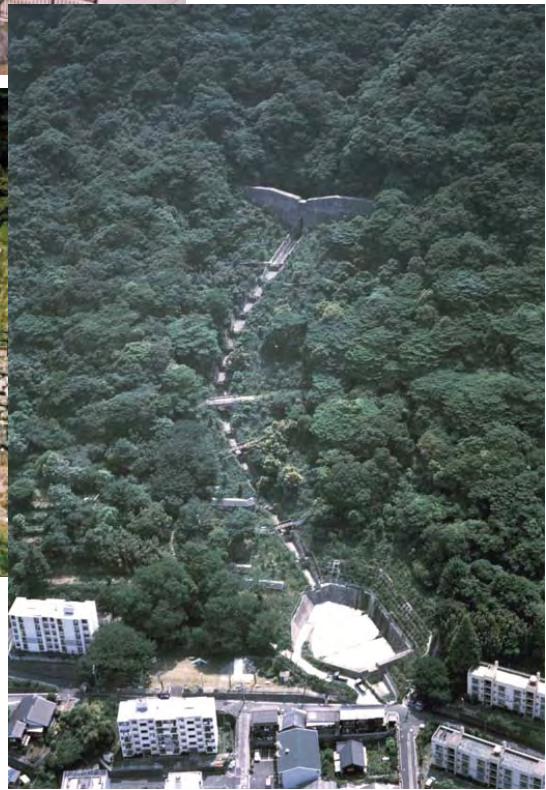
▲ 絹川の砂防ダム

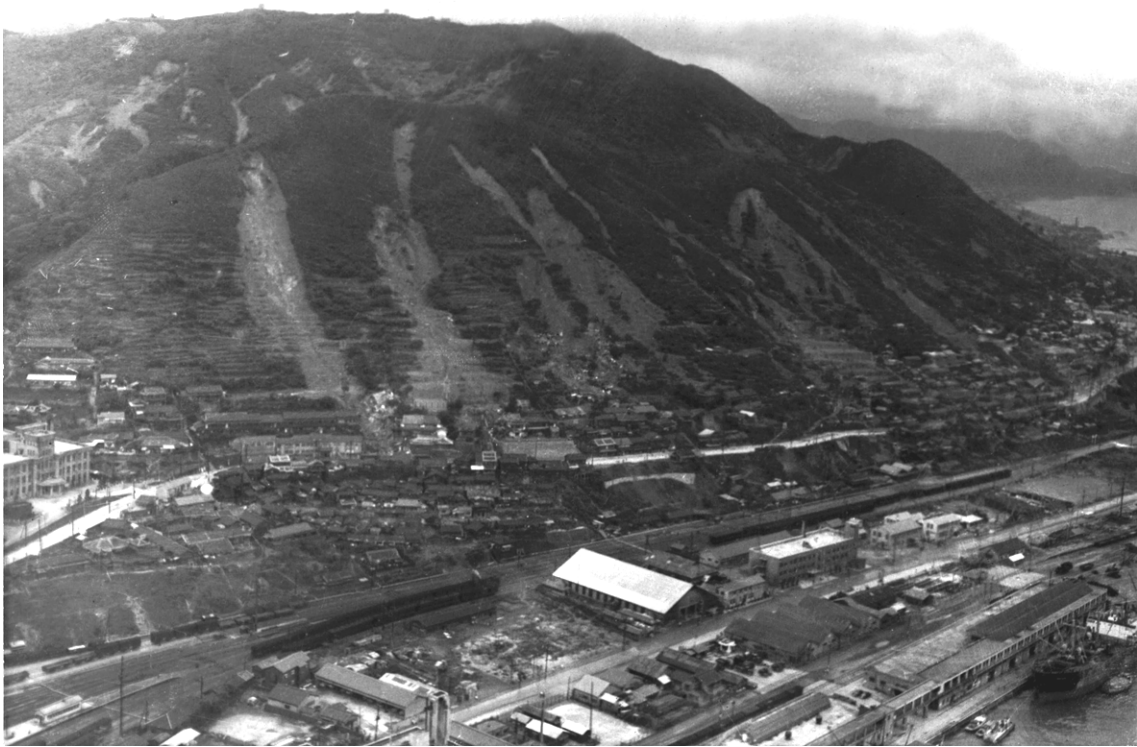
風師山の山津波痕

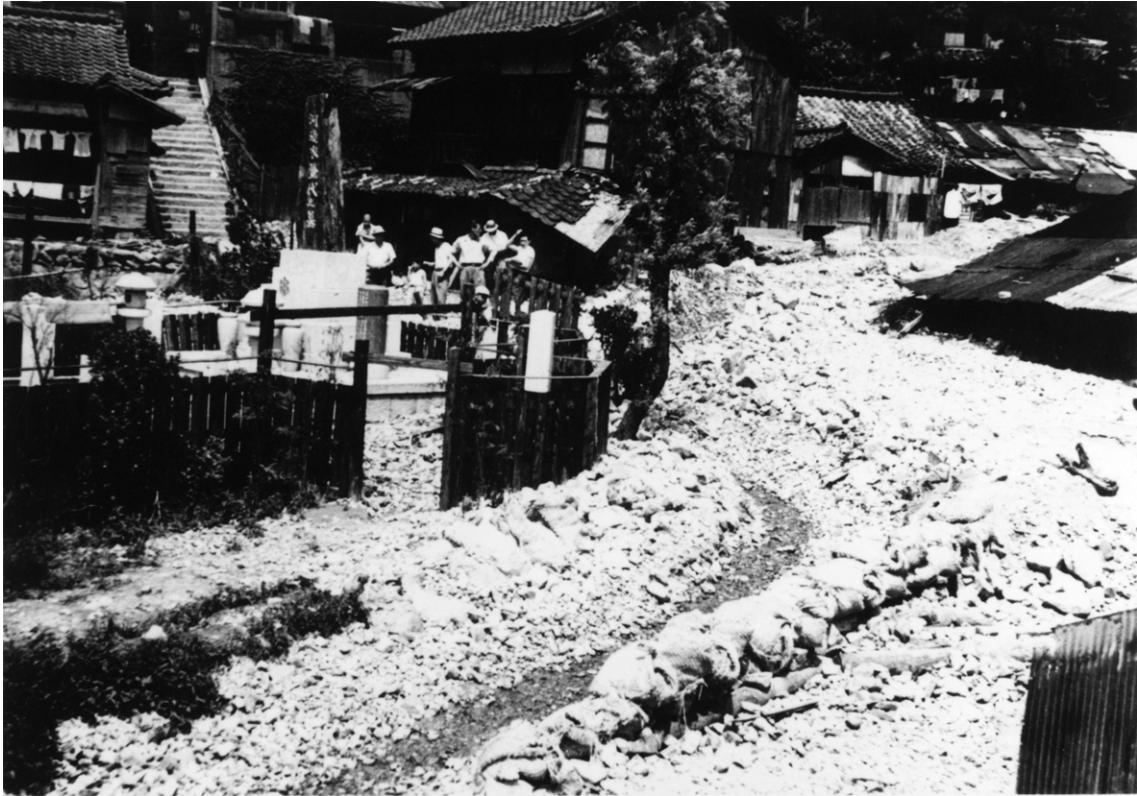
土石流で埋まった葛葉川の惨状

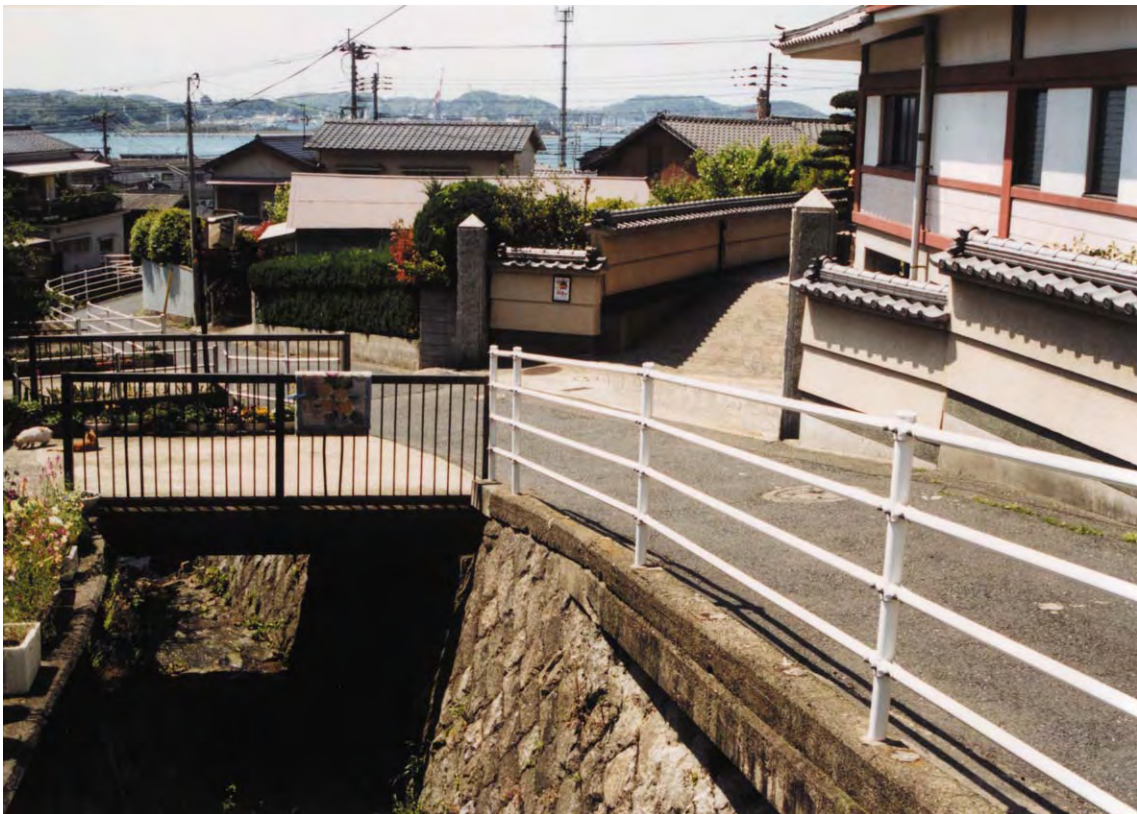
河道が整備された現在の葛葉川
